MARSZAŁEK
WOJEWÓDZTWA WIELKOPOLSKIEGO
DR.IV.0003.7.2011

Odpowiadając na interpelację zgłoszoną podczas posiedzenia Sejmiku Województwa Wielkopolskiego 21 lutego 2011 r., odnosząc się do części dotyczącej zagrożenia powodziowego spowodowanego przez rzekę Masłówkę, uprzejmie informuję, że podobna sytuacja, jaka występuje na gruntach przylegających do ciek Masłówka, ma miejsce w wielu regionach województwa wielkopolskiego. Główne przyczyny zjawisk powodziowych, w tym podtopień i zalewania użytków rolnych to:

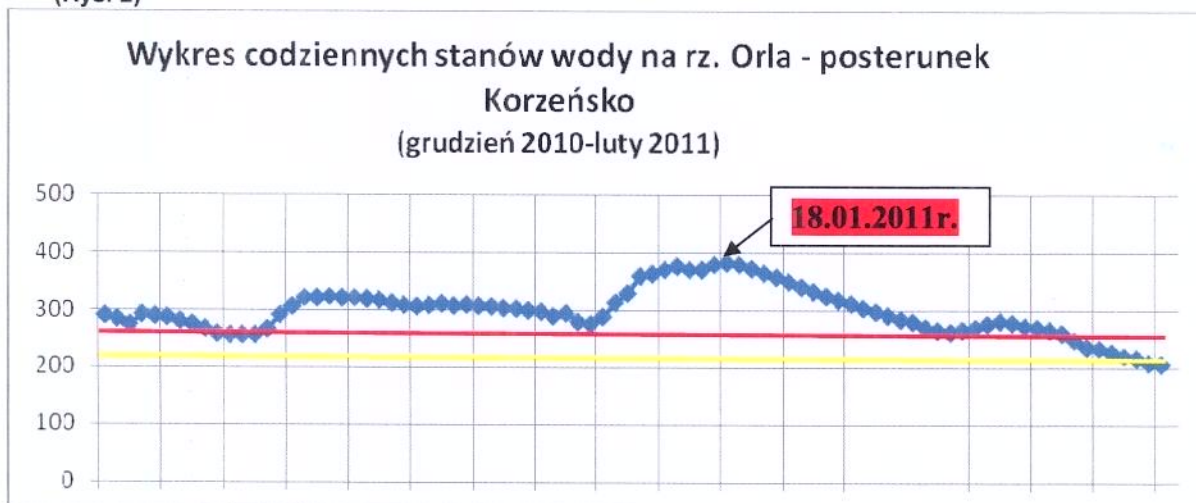
(Rys. 2)

Wysoki poziom wody w rzece Masłówce w rejonie wsi Masłowo, Załęczce, Kąty i Folwark, występujący na przełomie 2010/2011 r., spowodowany był cofką wód z rzeki Orli. Stany wód na rzece Orli w tym rejonie osiągnęły, a nawet przekroczyły stany historyczne. Według wodowskazu IMGW na rzece Orli w Korzeńsku, stan wody na przełomie stycznia i lutego osiągnął 383 cm, przy najwyższym, jaki do tej pory notowano w 1997 roku, wynoszącym 373 cm. Stan ostrzegawczy wynosi na tym posterunku 220 cm, a alarmowy 260 cm.

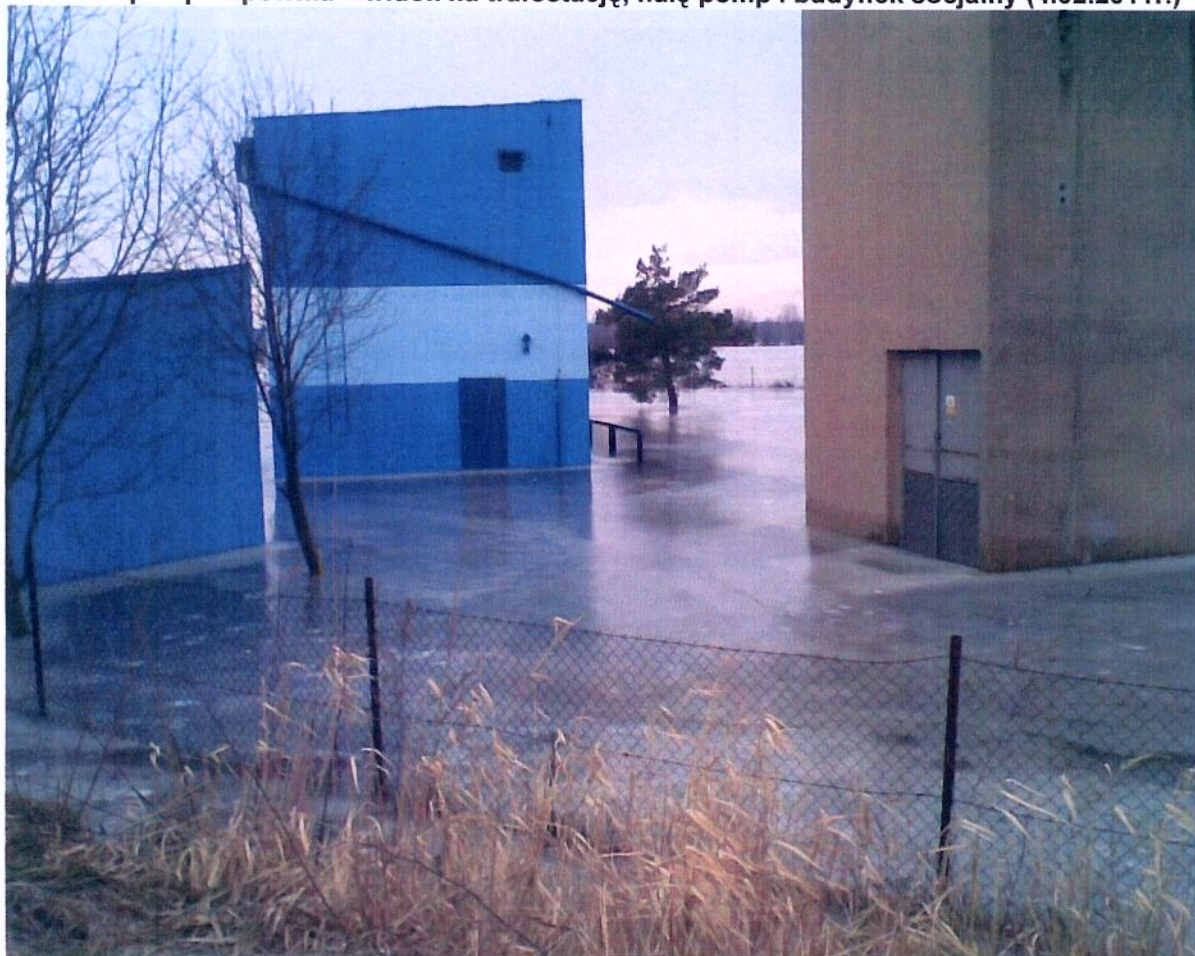
1. Zalana przepompownia – widok na trafostację, halę pomp i budynek socjalny (4.02.2011r.)

- zdjęcia fotograficzne – 4 szt., przedstawiające stan pompowni Warszawo, który uniemożliwił pompowanie wody z pól przyległych do rzeki Masłówki.

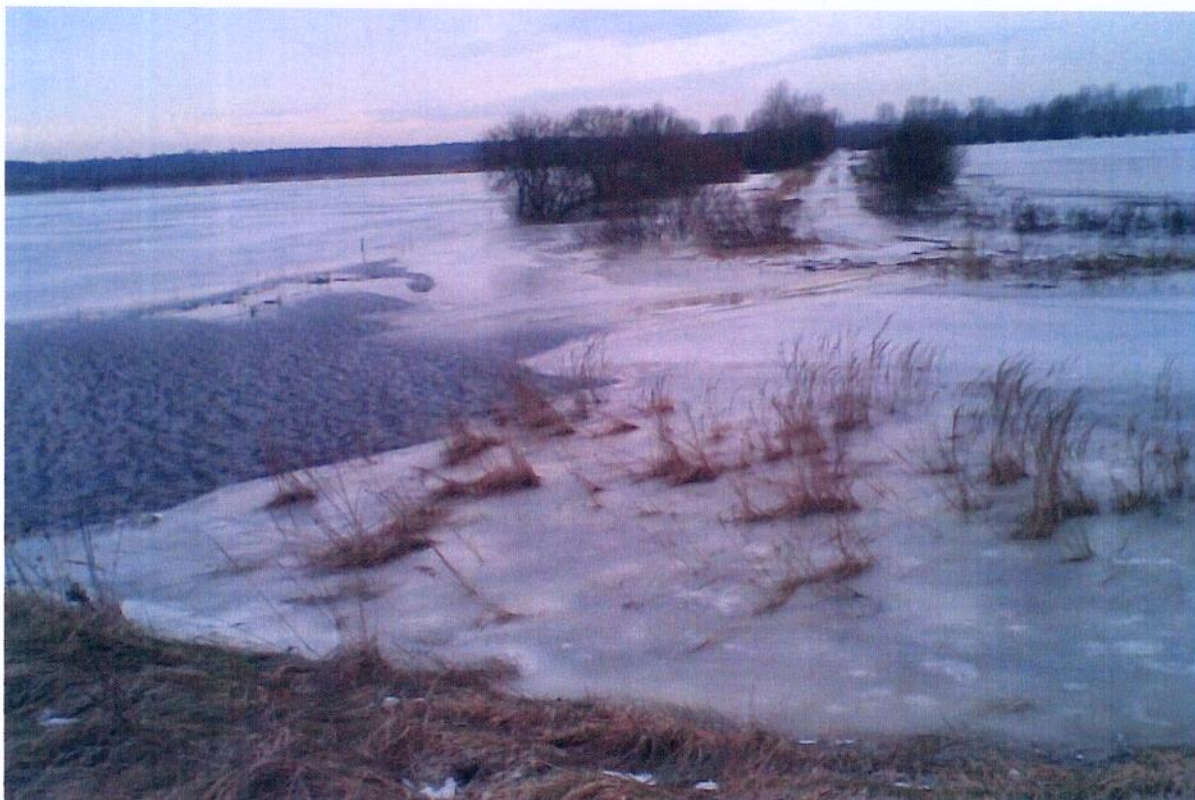
2. Prawe zawale rzeki Masłówki wraz z drogą dojazdową na przepompownie (4.02.2011r.)

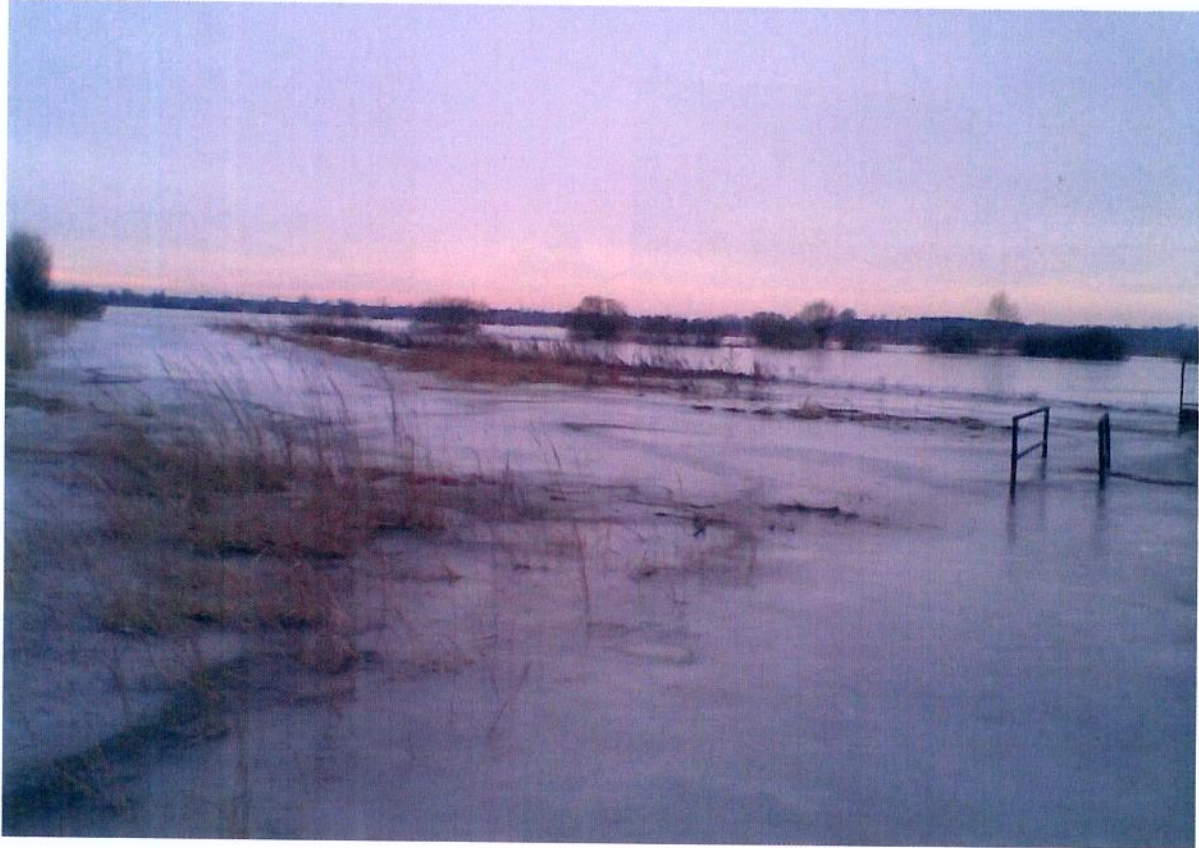
3. Prawe zawale rzeki Masłówki – widok na doprowadzalnik wody (4.02.2011r.)

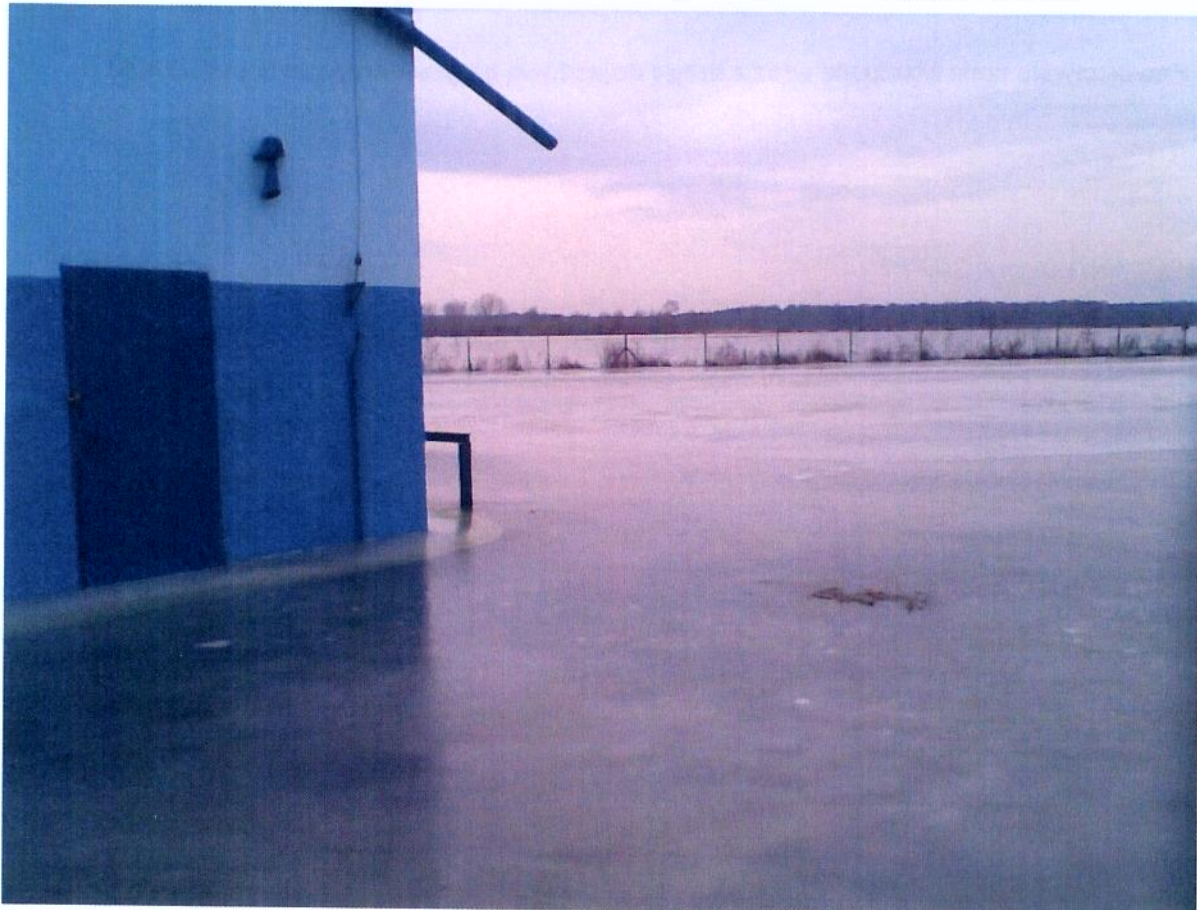
4. Pompownia Warszewo – widok na zbiornik retencyjno-wyrównawczy (4.02.2011r.)
